100tクレーン組立中、ジブのトラスが破損・直撃し 墜落

■ 基本情報〔土木・**建築**〕

災害発生日	2012年 4月			
災害属性	被災程度	人災	被災者属性	-
被災者	職種	-	年齢	- 歳
	経験年数	- 年	就労日数	- 日
災害情報	型別	墜落・転落	起因別	クレーン
機械属性	機種	ラフタークレーン	能力	50 t
	仕様	-	その他	-

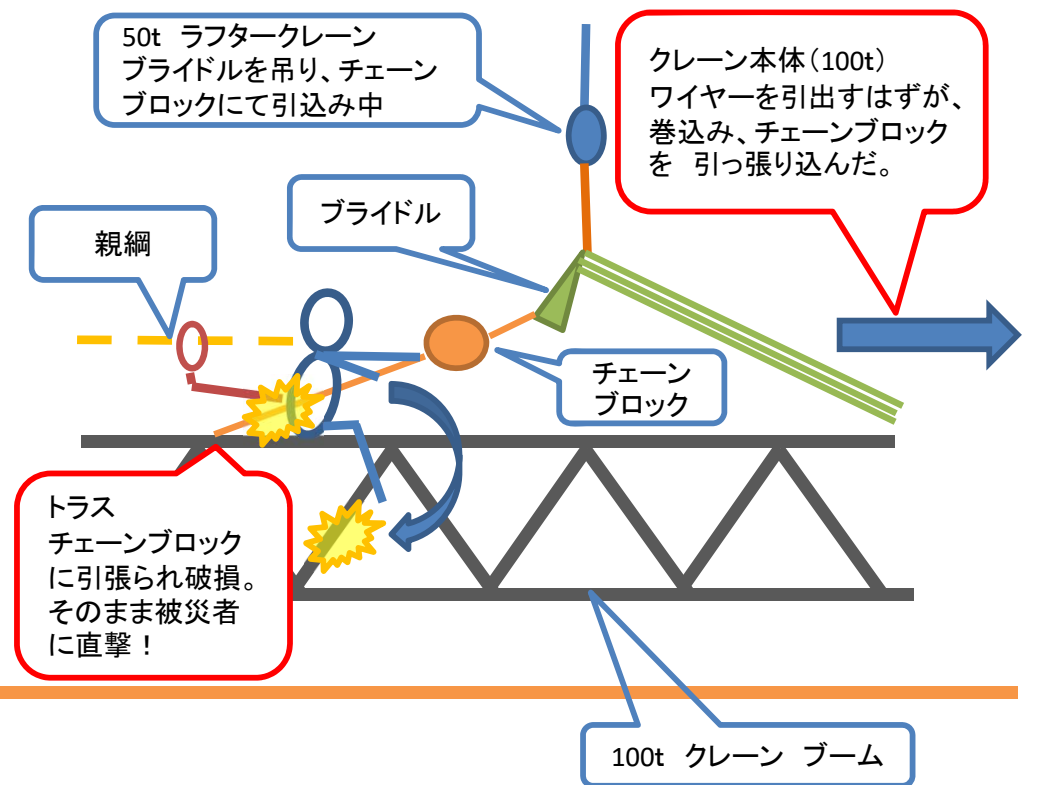
■ 発生状況図

100tクレーンを組立中、起伏ワイヤーを引き出すために、チェーンブロックでブライドルを引っ張っている最中、フック側のジブのトラスが破損し、被災者に直撃し墜落、トラスに顔面をぶつけた。

- ① 被災者は、チェーンブロックの“力”がかかっている直線上にいたため、破損したジブのトラスが直撃する結果となった。
- ② 100tクレーンの持込み時に、クレーンの整備不良(起伏ワイヤーの異常やトラスの腐食)を見つけることができなかった。
- ③ 起伏ワイヤーの復旧作業は、作業手順書に書かれていない“突発作業”であったため、現場の判断で行ってしまった。

- ① チェーンブロックを使用する際は、フックが外れることを想定し、フックを固定する箇所点検をこまめに行う。
- ② 鉄骨建方用クレーン(100t)を使用する際は、機械の整備不良が無いよう、信頼できる業者を選定する。
- ③ 手順書に無い作業を行う場合は、作業を止め、変更手順を職長や上司と検討したうえで、関係者へ周知し、再開する。
