# 災害事例 一覧表

2017年 12月  
JCMAクレーン安全情報WG

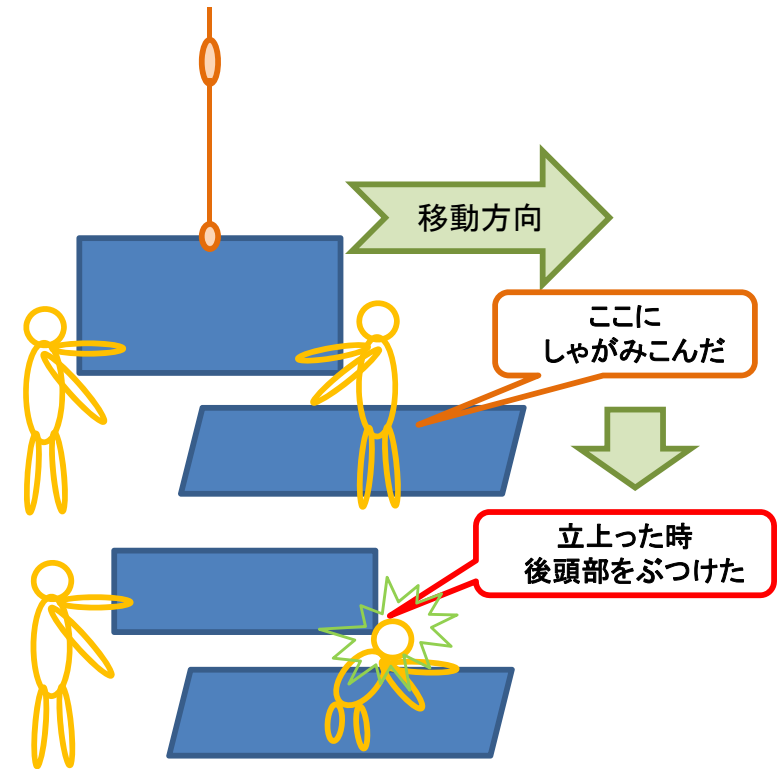
**吊荷介錯中、小石を拾って立ち上る時に吊荷に頭をぶつけた**

25tクレーンにて敷鉄板を吊上げ 清掃作業をしている際に、仮置きしようとしていた鉄板の介錯をやめ、小石を除去しようとしてしゃがんで立ち上がったところヘルメット越しに頭部付近を鉄板の角でぶつけ負傷した。

- ① 前もって鉄板の上の清掃をしていなかった。（確認不足）
- ② 鉄板の下に体が入ってしまった事に気づかず、不意に立ち上った。（不注意）

- ① 一枚ずつ清掃完了を確認してから次に移るよう、作業手順に入れ周知徹底する。
- ② 不意に行動をせず、周囲の確認を行うよう喚起
- ③ 二人作業であるため、声をかけあい作業する様に周知徹底する。

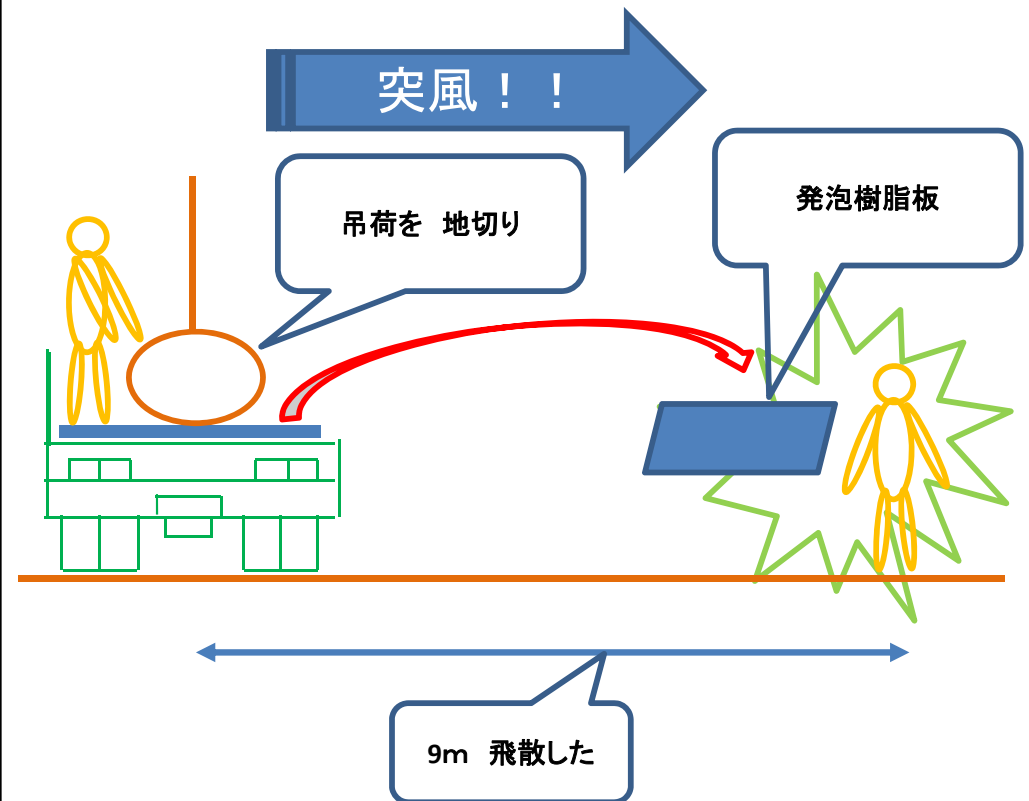
発行NO.  
17-13

**突風で枕木材(発砲樹脂板)が飛散し首に当たり打撲・捻挫**

積載型トラッククレーンの車上で、板金工事材をステージに荷下ろす際、枕木にしていたスタイロフォーム材（発砲樹脂1800×900 t=50 W=2kg）が地切した瞬間、突風により飛散、9m離れて移動中の作業員の首に当たり被災した。

- ① 突風が吹くことを想定していなかった。
- ② 不適切な（風に飛びやすい）枕木材を使用した。
- ③ 突風に対する警戒措置がなかった。

- ① 朝礼(作業前ミーティング)時に、天候を踏まえた危険予知を行うよう指導。
- ② 枕木には、風に飛びやすいもの（軽い・平たい）は使用しないよう指導。
- ③ 気象状況で危険を感じた場合は、作業を中断・中止するよう指導。

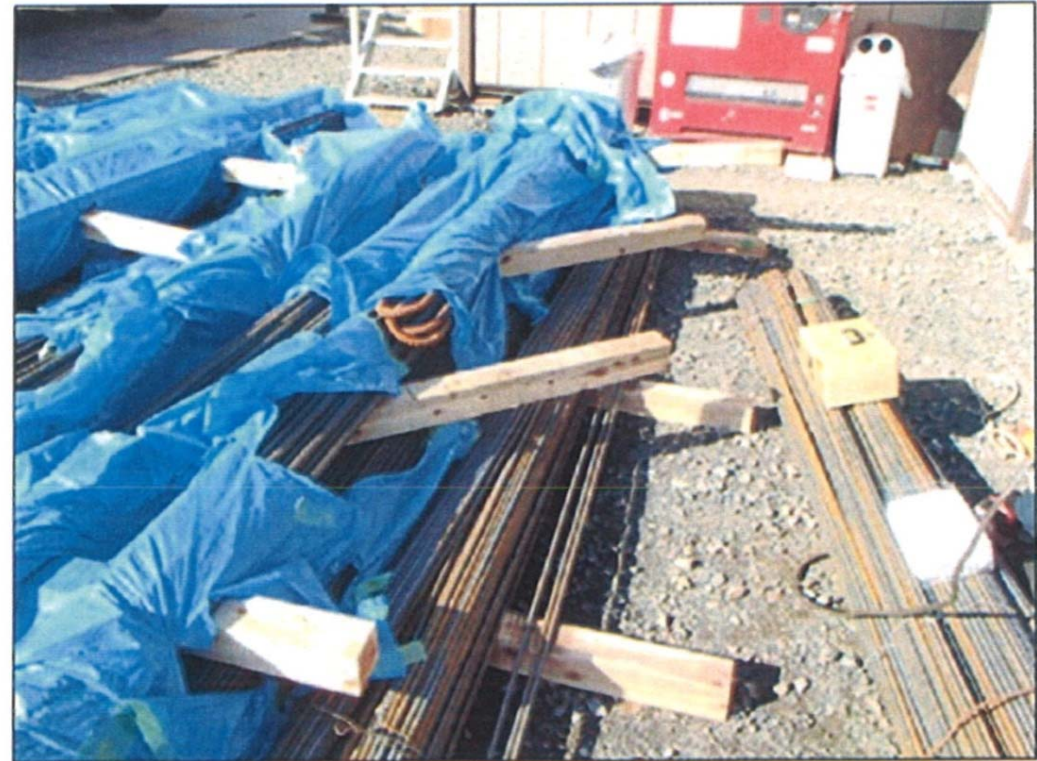
**鉄筋束を斜め吊りした際に 端部が滑り被災者の足に当り負傷**

鉄筋束を斜め吊りし、端太角の引っ掛かりが外れ、荷が動き自分の足に当たった。

- ① 玉掛けの際に横方向に吊位置がずれていた為、巻上と共に端部が横移動していき端太角から外れ被災者にあたった
- ② 単独での作業で玉掛け部に集中していたため、端部の動きに気付かず 退避が遅れた。
- ③ 介錯ロープを使用していなかった為、荷との距離が無く鉄筋束が端太角から外れた際に逃げきれなかった。

- ① 地切りの前にクレーンのワイヤーを2方向から見て垂直性を確認する。
- ② 軽微な作業でも単独での作業は禁止とし、互いの安全を確認しながら作業を行わせる。
- ③ 移動距離、高さに関わりなく介錯ロープの使用を義務付け安全作業を徹底させる。

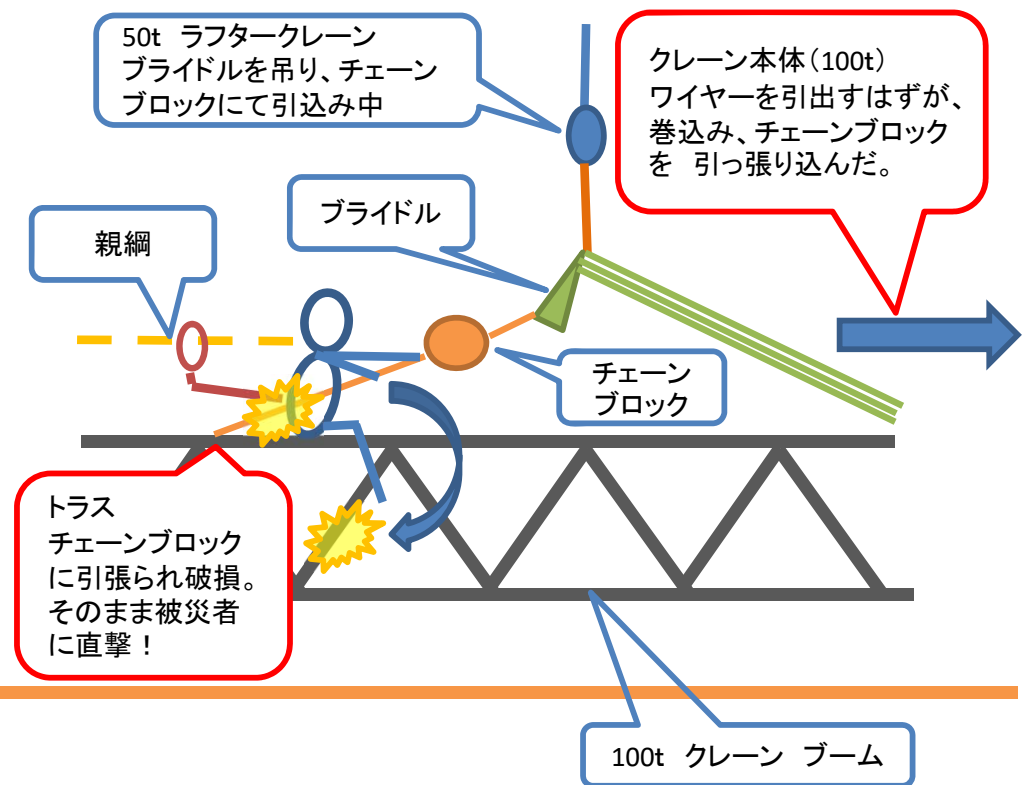
発行NO.  
17-10

**100tクレーン組立中、ジブのトラスが破損・直撃し 墜落**

100tクレーンを組立中、起伏ワイヤーを引き出すために、チェーンブロックでブライドルを引っ張っている最中、フック側のジブのトラスが破損し、被災者に直撃し墜落、トラスに顔面をぶつけた。

- ① 被災者は、チェーンブロックの“力”がかかっている直線上にいたため、破損したジブのトラスが直撃する結果となった。
- ② 100tクレーンの持込み時に、クレーンの整備不良(起伏ワイヤーの異常やトラスの腐食)を見つけることができなかった。
- ③ 起伏ワイヤーの復旧作業は、作業手順書に書かれていない“突発作業”であったため、現場の判断で行ってしまった。

- ① チェーンブロックを使用する際は、フックが外れることを想定し、フックを固定する箇所の点検をこまめに行う。
- ② 鉄骨建方用クレーン(100t)を使用する際は、機械の整備不良が無いよう、信頼できる業者を選定する。
- ③ 手順書に無い作業を行う場合は、作業を止め、変更手順を職長や上司と検討したうえで、関係者へ周知し、再開する。

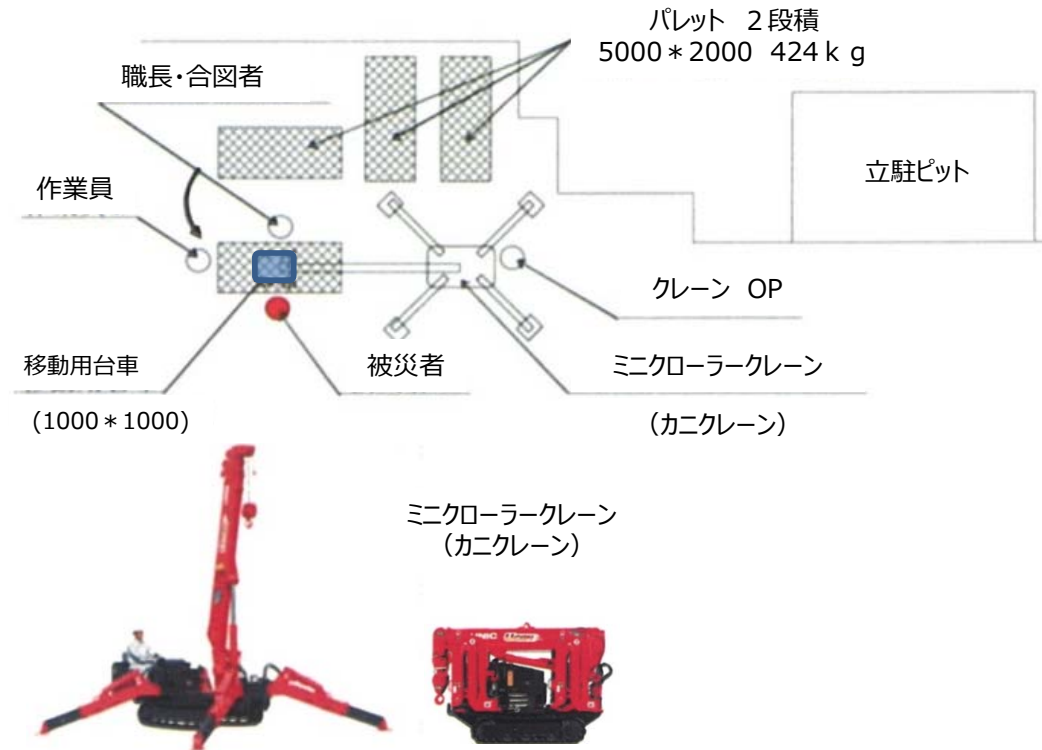
吊荷よりも小さい台車に荷卸しする際、**膝が挟まれ、踵を骨折**

立体駐車場設置工事において、車両パレットを移動用台車に乗せる際、自分の膝が吊荷の下にあるにもかかわらず、荷を下げるよう指示したため、膝にパレットが乗っかり、かかとを被災した。

- ① 被災者自身、自分の膝が車両パレット(吊荷)の下にあることに気が付かなかった。
- ② 合図者やクレーンオペからも、被災者の膝が吊荷の下に入っている状況を確認できる位置にいなかった。
- ③ 移動用台車(1,100 \* 1,000)が吊荷(5,000 \* 2,000)よりも小さく、体を挟みやすい構造になっていた。

- ① 各作業員は、吊荷の下に体(一部分でも)が入り込むような姿勢で作業しないことを徹底する(させる)。
- ② 合図者(職長)は、直接、作業に携わる(ここではパレットを支えること)ことはせず、「合図のみ」に徹する。
- ③ 移動用台車は後工程の関係から“小型化”させていたが、後工程の計画を見直し、台車を“大型化”させる。

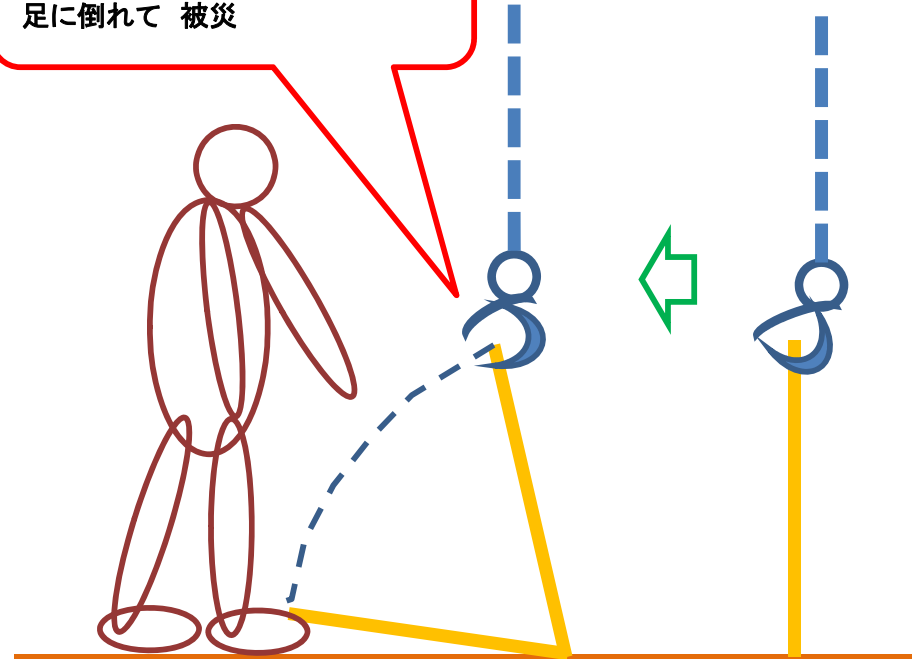
**敷鉄板が 玉掛治具から外れ落下、右足を被災**

鋼矢板（シートパイル）打設工事において、道路上の敷鉄板（1,500×3,000 0.9t）を25 t ラフタークレーンで吊って移動させるため、被災者が敷鉄板に吊りフックを掛け吊り上げたが、上部に架空電線があるためブームを縮めた際、敷鉄板が地面に着いて斜めになり吊りフックが外れて被災者の右足先に倒れ被災した。

- ①吊りフックのロックが掛からず、外れ止めが開いたと思われる。
- ②吊り上げ時に、吊りフック外れ止めの状態を確認していなかった。
- ③吊りフックの点検をしていなかった。
- ④（右足首の痛みのため、）安全長靴をやめて普通の長靴を履いていた。
- ⑤被災者が吊り荷（敷鉄板）から離れた位置に退避しなかった。

鉄板が地面に着いて斜めになりフックが外れて被災者の足に倒れて被災

- ①吊りフック等吊り治具は、持ち込み時及び始業前に点検を行う。
- ②鉄板を吊り上げる際は、「地切り」で吊りフックと外れ止めの掛かり具合を確認する。
- ③鉄板の揚重作業時は、吊荷から3 m程度離れる。
- ④作業打合せ時、KY時に敷鉄板吊り作業の有無を確認し、実行する災害防止対策を決める。

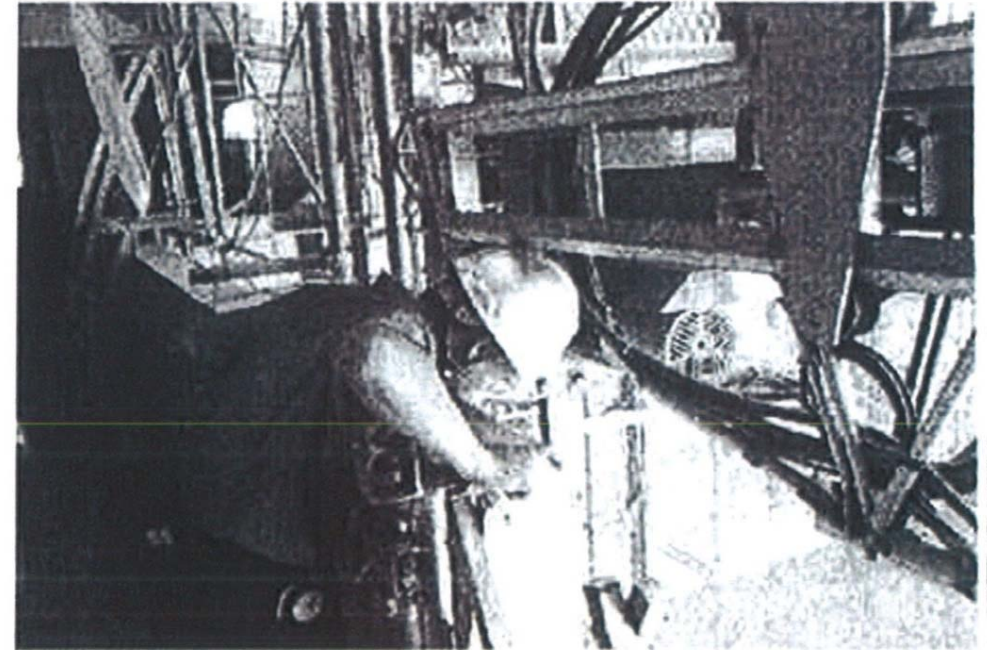
発行NO.  
17-07

工事用エレベータ昇降シャフトに顔を出し、顔を挟まれ

被災者はP C手すりタイルの貼り替えの為、6階の廊下より**工事用エレベータシャフト**に顔を出して補修を行っていたとき、7階で荷降ろしを終了し下がってきたエレベータに気がつかず、P Cの**手すり壁**（H = 1250）と**エレベータ**の間に顔を挟まれ被災した。

- ①当日は、コンクリート打設作業とも重なり**工事用エレベータの動作を知らせるブザー音**が聞き取りにくかったと思われる。
- ②**作業計画の確認不足** 作業打合せの**未実施**。
- ③直上階で**工事用エレベータが停止**しているにもかかわらず**直下階で作業**を行っていた。
- ④**タイル貼り替え作業箇所が廊下側から作業可能**であった為、**工事用エレベータの稼動状況を確認**しないまま作業を行った。
- ⑤各階搬入口ゲート以外のエレベータシャフト部分の**養生が徹底**されていなかった。

- ①各階の搬入口スライダーゲート以外の部分を**H = 1950**（1800以上 必要）まで**養生枠を設**置し、**注意喚起の看板**を設置した。
- ②工事用エレベータの搬器下部に**回転灯を階数表示**を付けた鎖を取り付けた。
- ③緊急安全大会を実施し、作業員全員に事故の報告と**再発防止対策の周知徹底**を行った。
- ④エレベータシャフト内の作業が必要な場合は、**事前に作業間連絡調整**によりエレベータを**停止**する。（停止時は、**使用禁止等の表示**、**操作盤の施錠**等を行なう）

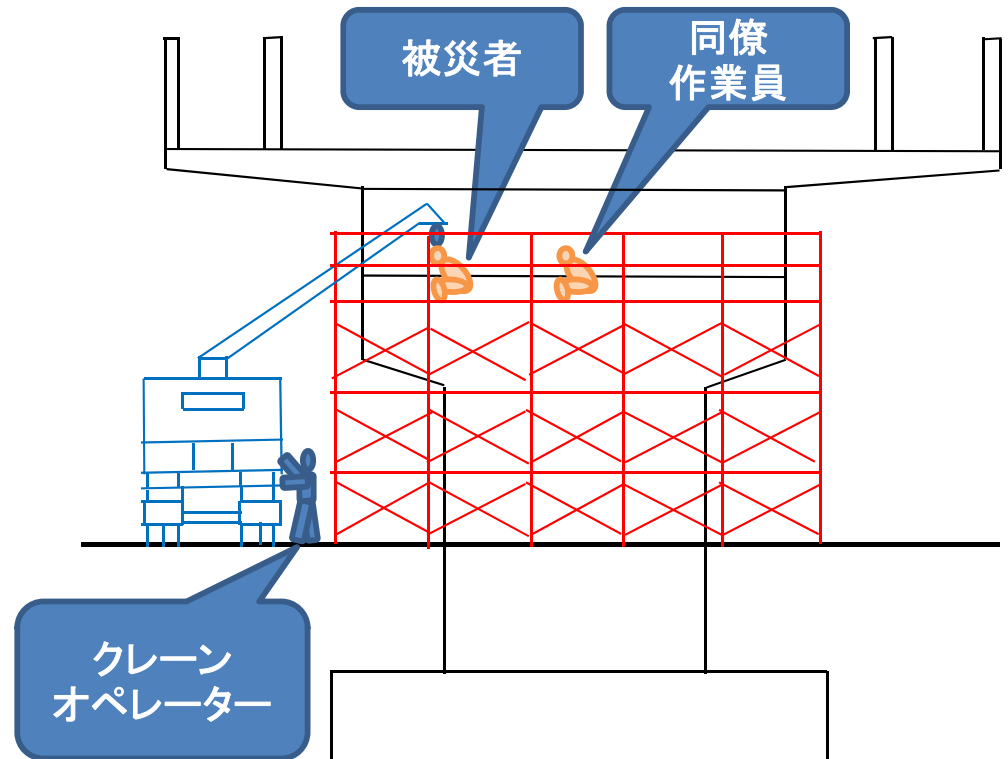
発行NO.  
17-06

**積載型トラッククレーンのフックが 作業者の顔面にぶつかる**

高架橋の点検・補修工事において、積載型トラッククレーンを用いて、被災者を含め3名で上部足場に足場材を荷揚げ作業を行っていた。2本目の足場材を荷揚げして、玉掛け用ナイロンスリングを外したところ、トラッククレーンのオペレータが不意に旋回したため、フックが被災者の顔面にぶつかり負傷した。

- ① トラッククレーンのオペレータから被災者やフックが見えなかった。
- ② トラッククレーンのオペレータが自分の判断でクレーンを旋回させジブを動かした。
- ③ トラッククレーンのオペレータが玉掛け者の動作が見えないのに、事前の打ち合わせを行わなかった

- ① 作業手順書に、クレーン作業は合図者の下でクレーン进行操作することを明記し、周知徹底した。
- ② 作業開始前の打合せ（作業内容、クレーン等の合図の確認、作業者の位置等）を徹底する。
- ③ 作業者は、クレーンの作動方向に位置しないこと。

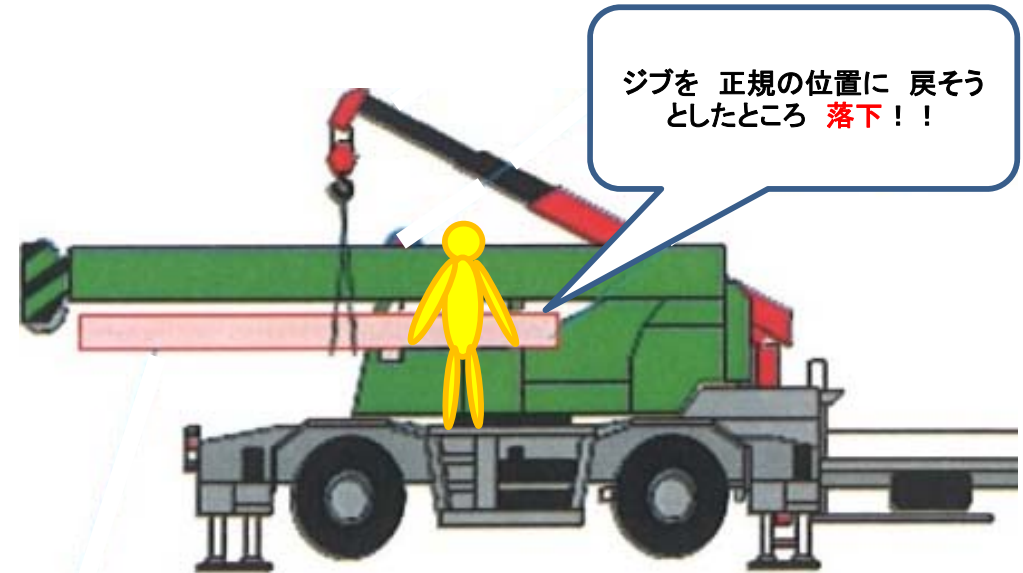
### ラフタークレーンの補助ジブ落下により 足を骨折

ラフタークレーンの補助ジブを格納しているときに、主ジブと固定するピンを差し忘れたため、ジブを伸ばした際に主ジブと補助ジブが切り離され、補助ジブが落下した。積載型トラッククレーンで型枠材を搬入に来ていた運転者に、補助ジブを取り付けるためクレーンで吊り位置合わせを行い、主ジブを動かした際にジブが落下して、被災者の右足を骨折した。

- ① 補助ジブを格納する際の、ジブを固定するピンを差し込む手順を忘れてしまった。
- ② 脱落したジブの復旧作業について、予定外の作業であり、場当たりの作業を行い、危険性についての認識がなかった。
- ③ 外された補助ジブを主ジブへの取付手順の認識がなく作業を行った。

- ① 補助ジブの装着及び格納の手順を再教育し、手順の重要ポイントのチェックリストを作成し、指差呼称を実施させる。
- ② 脱落したジブの復旧作業の危険性について、社内教育を行う。ジブが脱落した場合は、会社に連絡し、指示を受けること。
- ③ ジブが脱落した等の事故があった場合に、不慣れな近傍の作業者に復旧作業を依頼しない。

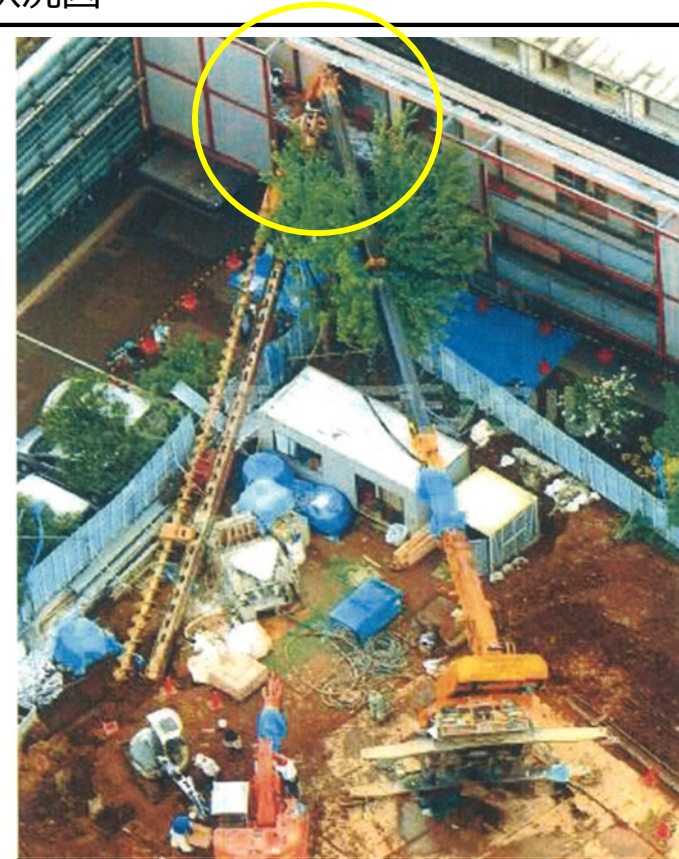
### 杭打機による荷卸し作業中 転倒事故

杭打機（25 t 吊ラフテレーンクレーン）が、山留杭打の準備でセメント梱包材の荷卸し作業をしている時、バランスを崩しアームの先端が隣接施設に当たった。

- ① 職員・作業員の許容最大作業半径の認識不足。
- ② 荷卸し場所が最大作業半径ギリギリだった。
- ③ 杭打機前方にモンケンが取付られていた。  
準備作業における計画の不備

- ① 基礎工事用機械による、自らの組立解体と杭以外のクレーン揚重作業について禁止する。
- ② 施工部位を含めた作業ヤード計画の見直し。
- ③ 一般資材揚重作業は、移動式クレーンで実施する。

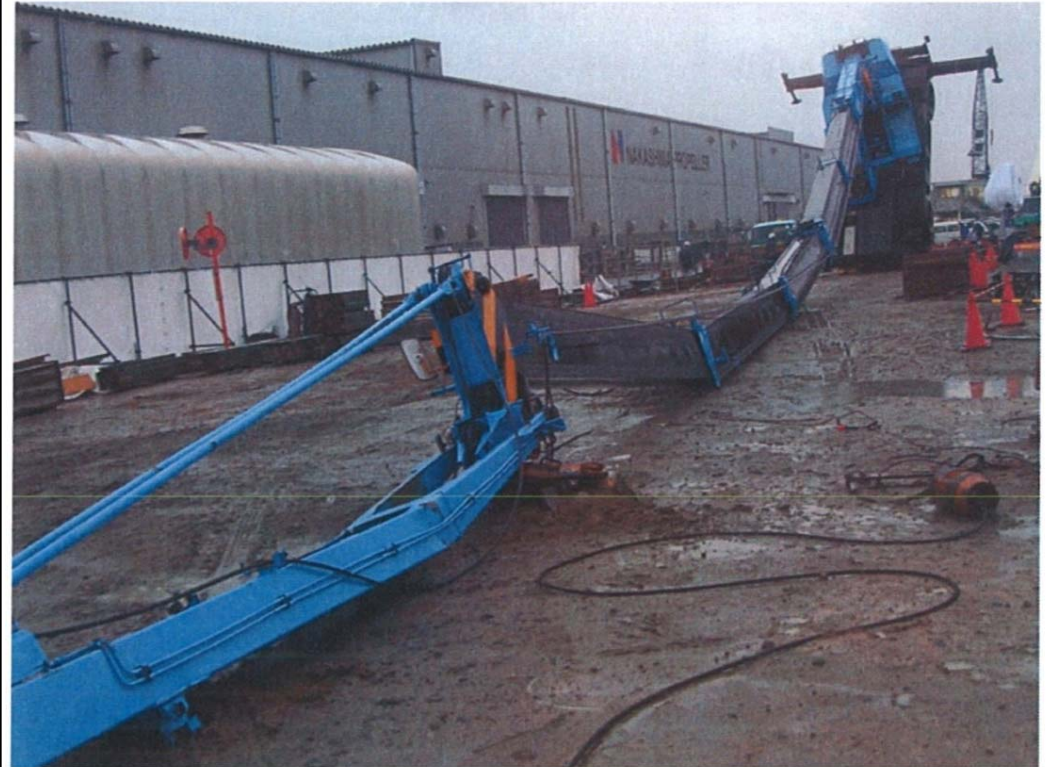
**ラフタークレーンの 作業半径確認中に於ける転倒事故**

翌日の作業半径を確認中、荷は吊らず、**ブームはフル出し** (41.2m) + **ジブは1段出し** (7.8m) で倒していった。**黄色ランプが点灯し限界を感じブームを起こしたが、そのまま転倒した。**

- ①クレーンのジブ出し作業においてオペレーターが**コンピュターセット**操作をしたと勘違いして運転をした。
- ②事故の機種は年式が古く**ジブの張り出し検知機能が付いていなかった。**
- ③クレーンのジブ出し作業におけるオペレーターの**作業手順を確認していなかった。**

- ①ジブ出し作業時は**コンピュターセット完了**を**担当者に確認**してもらってから作業にかかる。
- ②ジブを使用するの作業時は**コンピュター設定**を行った事を確認して**点検表に記入**する。
- ③ジブ出し作業時はオペレーターに**コンピュターセット**をした事を**報告**させ確認してから作業にかかる。

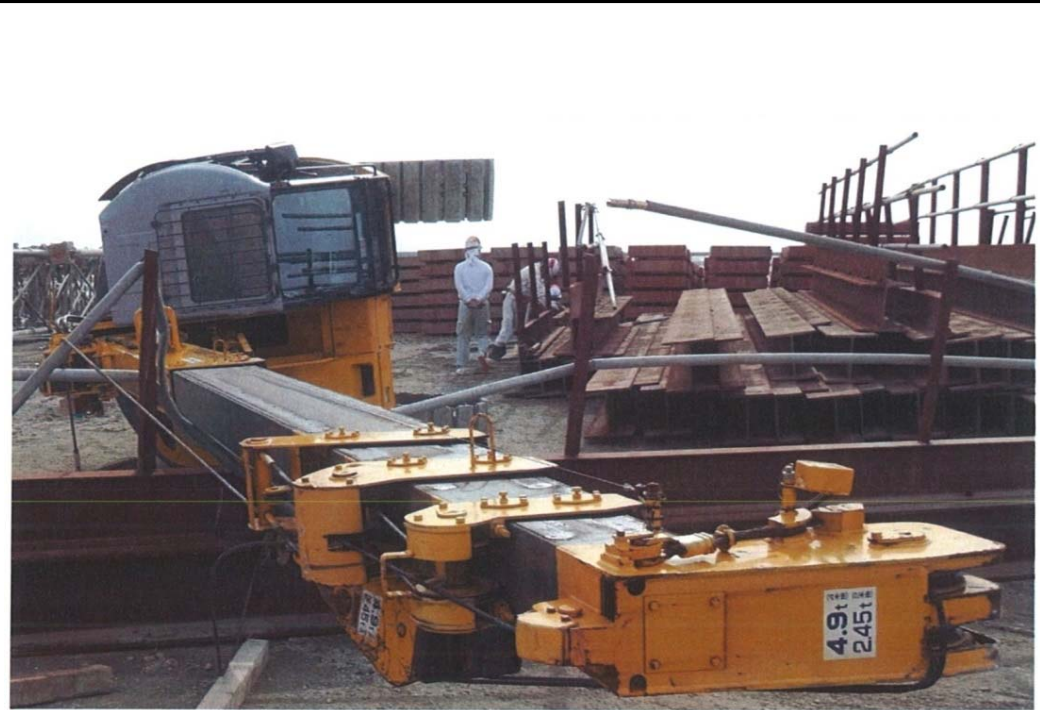
**ミニクレーンの転倒（操作不慣れ・傾斜地での作業）**

重量約2tのH形鋼を吊り上げての**旋回中**に、**バランス**を崩して**転倒**した。

- ① オペレーター（経験1年未満）が、巻上げ操作をするつもりが、**誤ってブーム下げ操作**を行ったため、クレーンが**バランス**を崩した。
- ② クレーン**設置場所**が**傾斜地**であった。

- ① 資格取得後3年未満の経験が少ないオペレーターについて、**操作時に声を出しての呼称**を行うように指導する。
- ② **クレーン**の**設置個所**は、基本「**水平堅土**」である。  
傾斜地または軟弱な地盤の場所では、敷板を用いて水平な状態にして使用する。

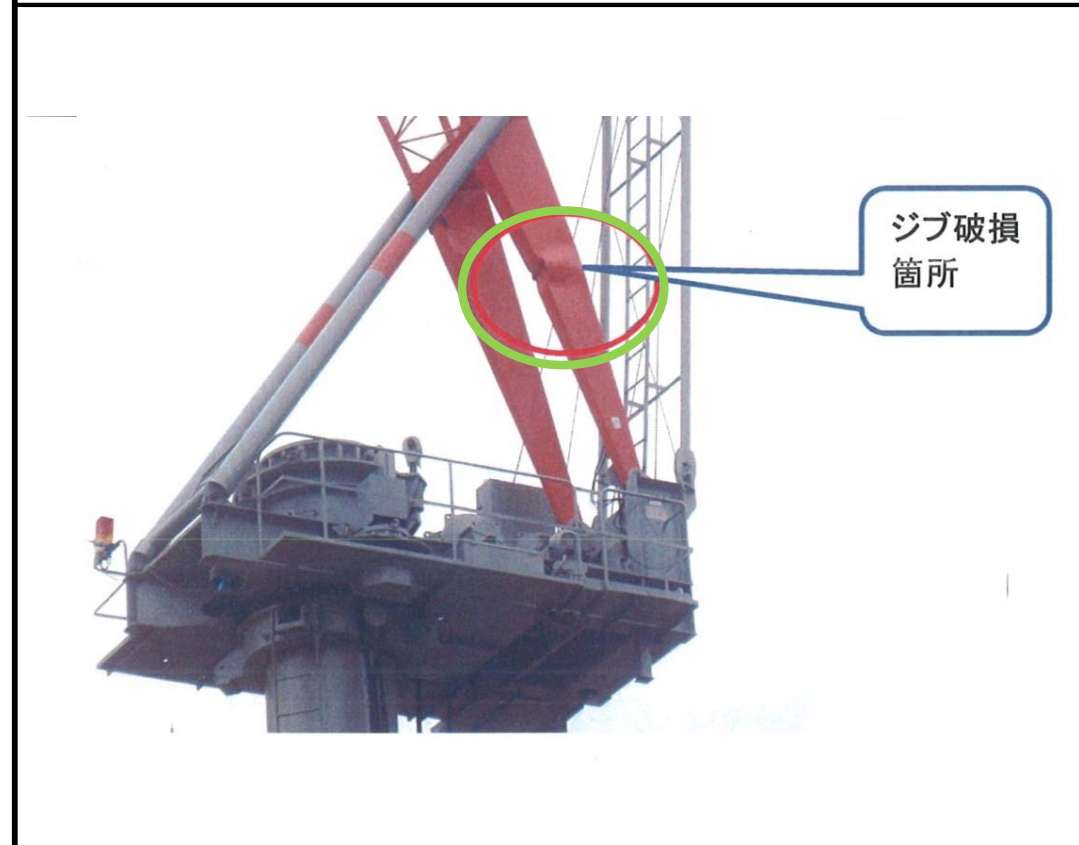
### クライミングクレーンのジブ破損（リミットスイッチの解除）

月例点検終了の後、ジブを伏せた際に、クレーン本体のクライミング時に使用する吊環（つりかん）とジブが接触し破損した。

- ① 点検者が、起伏ワイヤーのドラム乱巻を直すため「伏LS」を解除したが、作業終了後に同LSの復旧措置を失念した。  
〔LS：リミットスイッチ〕
- ② クレーン操作者が、「伏LS」解除の状態に気が付かずに、ジブの伏せ動作を行った。

- ① 点検者に対して、点検作業終了時に、全てのリミットスイッチが作動するか、必ず作動確認を行うように指導する。
- ② 点検者全員を対象とした、再教育を実施する。
