災害事例 一覧表

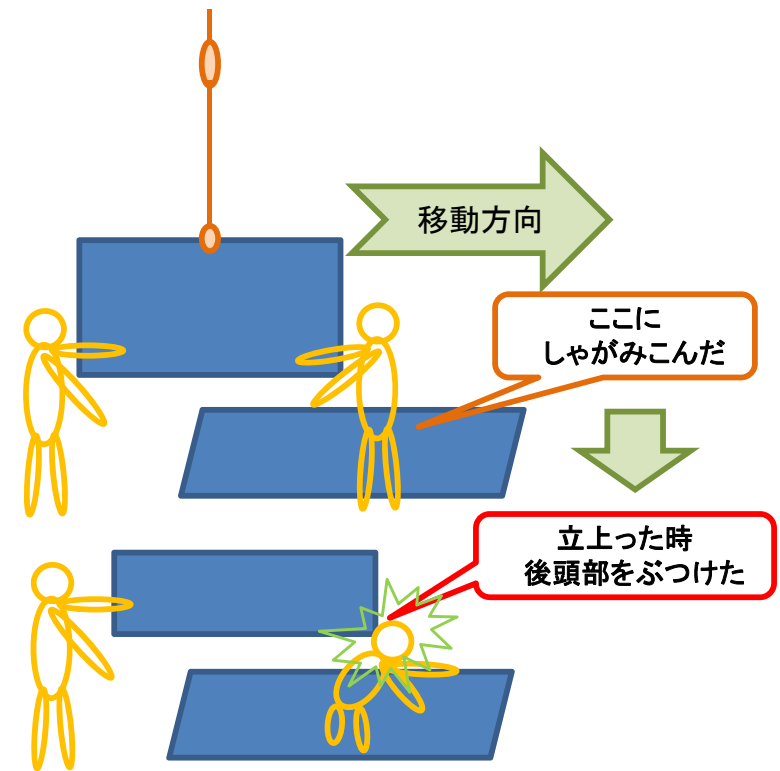
吊荷介錯中、小石を拾って立ち上る時に吊荷に頭をぶつけた

25tクレーンにて敷鉄板を吊上げ 清掃作業をしている際に、仮置きしようとしていた鉄板の介錯をやめ、小石を除去しようとしてしゃがんで立ち上がったところヘルメット越しに頭部付近を鉄板の角でぶつけ負傷した。

- ① 前もって鉄板の上の清掃をしていなかった。（確認不足）
- ② 鉄板の下に体が入ってしまった事に気づかず、不意に立ち上った。（不注意）

- ① 一枚ずつ清掃完了を確認してから次に移るよう、作業手順に入れ周知徹底する。
- ② 不意に行動をせず、周囲の確認を行うよう喚起
- ③ 二人作業であるため、声をかけあい作業する様に周知徹底する。

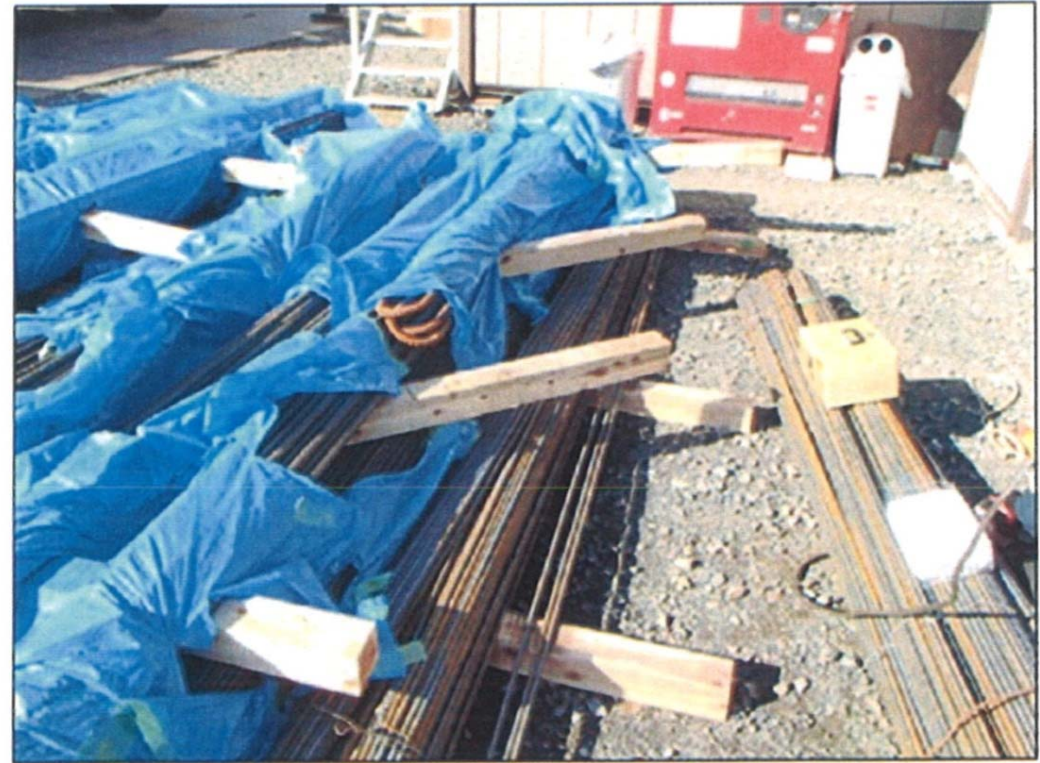
鉄筋束を斜め吊りした際に 端部が滑り被災者の足に当り負傷

鉄筋束を斜め吊りし、端太角の引っ掛かりが外れ、荷が動き自分の足に当たった。

- ① 玉掛けの際に横方向に吊位置がずれていた為、巻上と共に端部が横移動していき端太角から外れ被災者にあたった
- ② 単独での作業で玉掛け部に集中していたため、端部の動きに気付かず 退避が遅れた。
- ③ 介錯ロープを使用していなかった為、荷との距離が無く鉄筋束が端太角から外れた際に逃げきれなかった。

- ① 地切りの前にクレーンのワイヤーを2方向から見て垂直性を確認する。
- ② 軽微な作業でも単独での作業は禁止とし、互いの安全を確認しながら作業を行わせる。
- ③ 移動距離、高さに関わりなく介錯ロープの使用を義務付け安全作業を徹底させる。

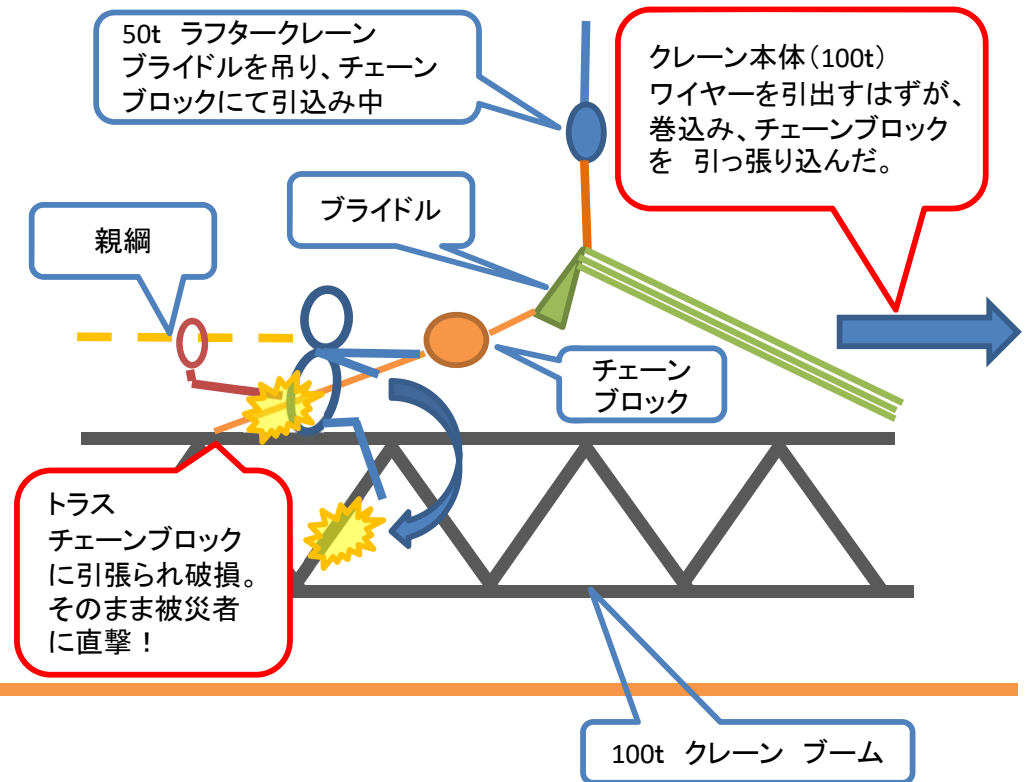
100tクレーン組立中、ジブのトラスが破損・直撃し 墜落

100tクレーンを組立中、起伏ワイヤーを引き出すために、チェーンブロックでブライドルを引っ張っている最中、フック側のジブのトラスが破損し、被災者に直撃し墜落、トラスに顔面をぶつけた。

- ① 被災者は、チェーンブロックの“力”がかかっている直線上にいたため、破損したジブのトラスが直撃する結果となった。
- ② 100tクレーンの持込み時に、クレーンの整備不良(起伏ワイヤーの異常やトラスの腐食)を見つけることができなかった。
- ③ 起伏ワイヤーの復旧作業は、作業手順書に書かれていない“突発作業”であったため、現場の判断で行ってしまった。

- ① チェーンブロックを使用する際は、フックが外れることを想定し、フックを固定する箇所(point)の点検をこまめに行う。
- ② 鉄骨建方用クレーン(100t)を使用する際は、機械の整備不良が無いよう、信頼できる業者を選定する。
- ③ 手順書に無い作業を行う場合は、作業を止め、変更手順を職長や上司と検討したうえで、関係者へ周知し、再開する。

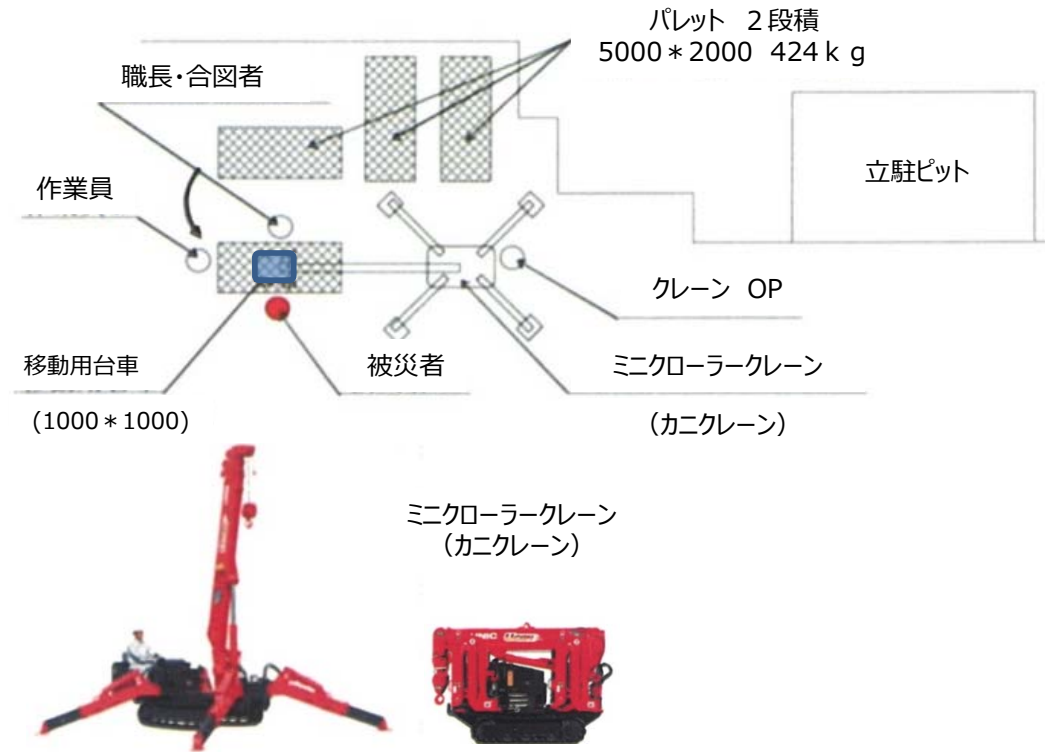
吊荷よりも小さい台車に荷卸しする際、膝が挟まれ、踵を骨折

立体駐車場設置工事において、車両パレットを移動用台車に乗せる際、自分の膝が吊荷の下にあるにもかかわらず、荷を下げるよう指示したため、膝にパレットが乗っかり、かかとを被災した。

- ① 被災者自身、自分の膝が車両パレット(吊荷)の下にあることに気が付かなかった。
- ② 合図者やクレーンオペからも、被災者の膝が吊荷の下に入っている状況を確認できる位置にいなかった。
- ③ 移動用台車(1,100 * 1,000)が吊荷(5,000 * 2,000)よりも小さく、体を挟みやすい構造になっていた。

- ① 各作業員は、吊荷の下に体(一部分でも)が入り込むような姿勢で作業しないことを徹底する(させる)。
- ② 合図者(職長)は、直接、作業に携わる(ここではパレットを支えること)ことはせず、「合図のみ」に徹する。
- ③ 移動用台車は後工程の関係から“小型化”させていたが、後工程の計画を見直し、台車を“大型化”させる。

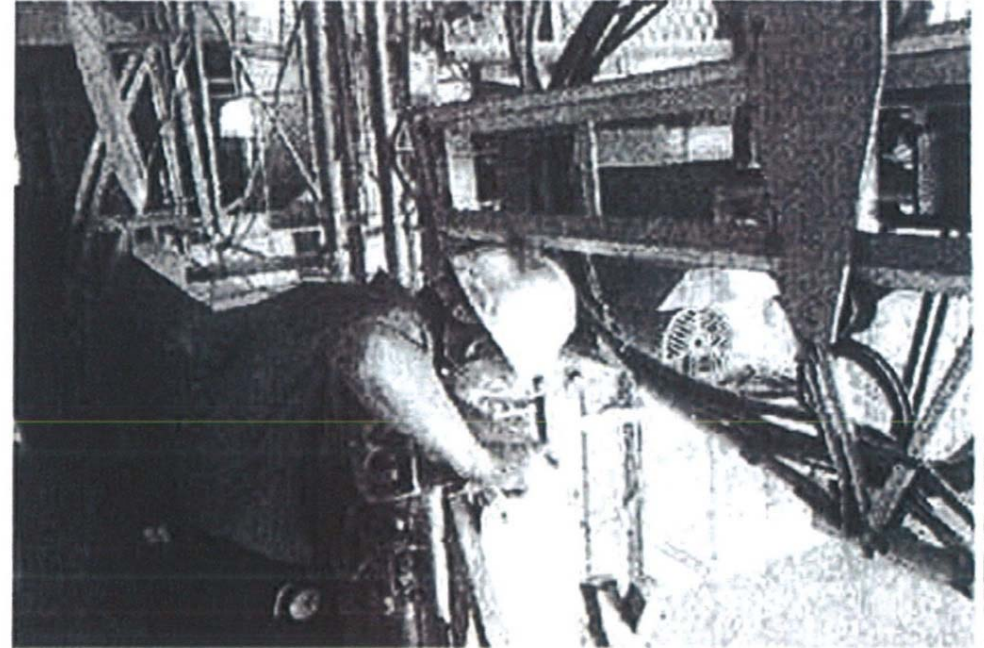
工事用エレベータ昇降シャフトに顔を出し、顔を挟まれ

被災者はP C手すりタイルの貼り替えの為、6階の廊下より工事用エレベータシャフトに顔を出して補修を行っていたとき、7階で荷降ろしを終了し下がってきたエレベータに気がつかず、P Cの手すり壁（H = 1250）とエレベータの間に顔を挟まれ被災した。

- ①当日は、コンクリート打設作業とも重なり工事用エレベータの動作を知らせるブザー音が聞き取りにくかったと思われる。
- ②作業計画の確認不足 作業打合せの未実施。
- ③直上階で工事用エレベータが停止しているにもかかわらず直下階で作業を行っていた。
- ④タイル貼り替え作業箇所が廊下側から作業可能であった為、工事用エレベータの稼動状況を確認しないまま作業を行った。
- ⑤各階搬入口ゲート以外のエレベータシャフト部分の養生が徹底されていなかった。

- ①各階の搬入口スライダーゲート以外の部分をH = 1950（1800以上 必要）まで養生枠を設置し、注意喚起の看板を設置した。
- ②工事用エレベータの搬器下部に回転灯を階数表示を付けた鎖を取り付けた。
- ③緊急安全大会を実施し、作業員全員に事故の報告と再発防止対策の周知徹底を行った。
- ④エレベータシャフト内の作業が必要な場合は、事前に作業間連絡調整によりエレベータを停止する。（停止時は、使用禁止等の表示、操作盤の施錠等を行なう）

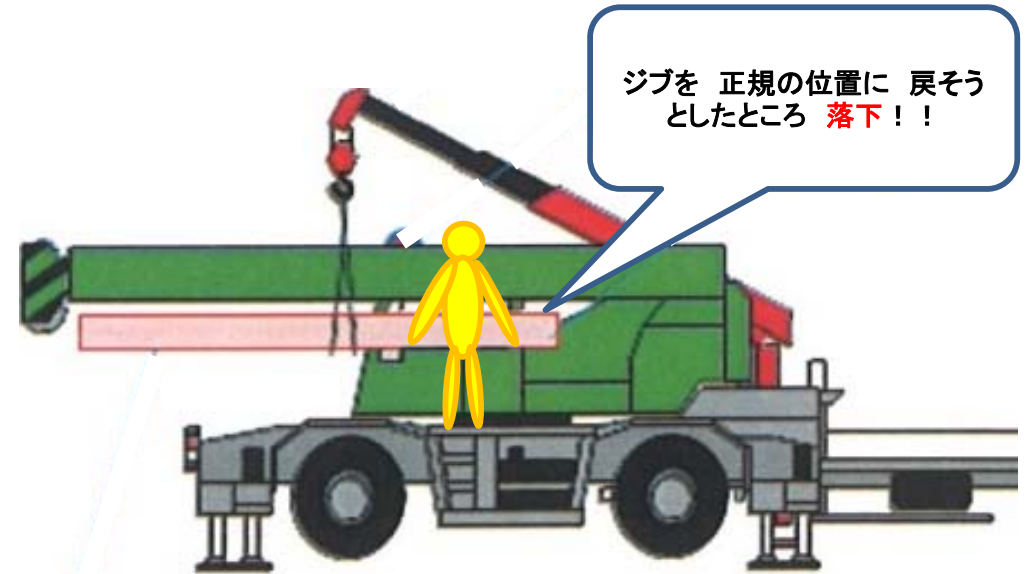
ラフタークレーンの補助ジブ落下により 足を骨折

ラフタークレーンの補助ジブを格納しているときに、主ジブと固定するピンを差し忘れたため、ジブを伸ばした際に主ジブと補助ジブが切り離され、補助ジブが落下した。積載型トラッククレーンで型枠材を搬入に来ていた運転者に、補助ジブを取り付けるためクレーンで吊り位置合わせを行い、主ジブを動かした際にジブが落下して、被災者の右足を骨折した。

- ① 補助ジブを格納する際の、ジブを固定するピンを差し込む手順を忘れてしまった。
- ② 脱落したジブの復旧作業について、予定外の作業であり、場当たり的な作業を行い、危険性についての認識がなかった。
- ③ 外された補助ジブを主ジブへの取付手順の認識がなく作業を行った。

- ① 補助ジブの装着及び格納の手順を再教育し、手順の重要ポイントのチェックリストを作成し、指差呼称を実施させる。
- ② 脱落したジブの復旧作業の危険性について、社内教育を行う。ジブが脱落した場合は、会社に連絡し、指示を受けること。
- ③ ジブが脱落した等の事故があった場合に、不慣れな近傍の作業者に復旧作業を依頼しない。

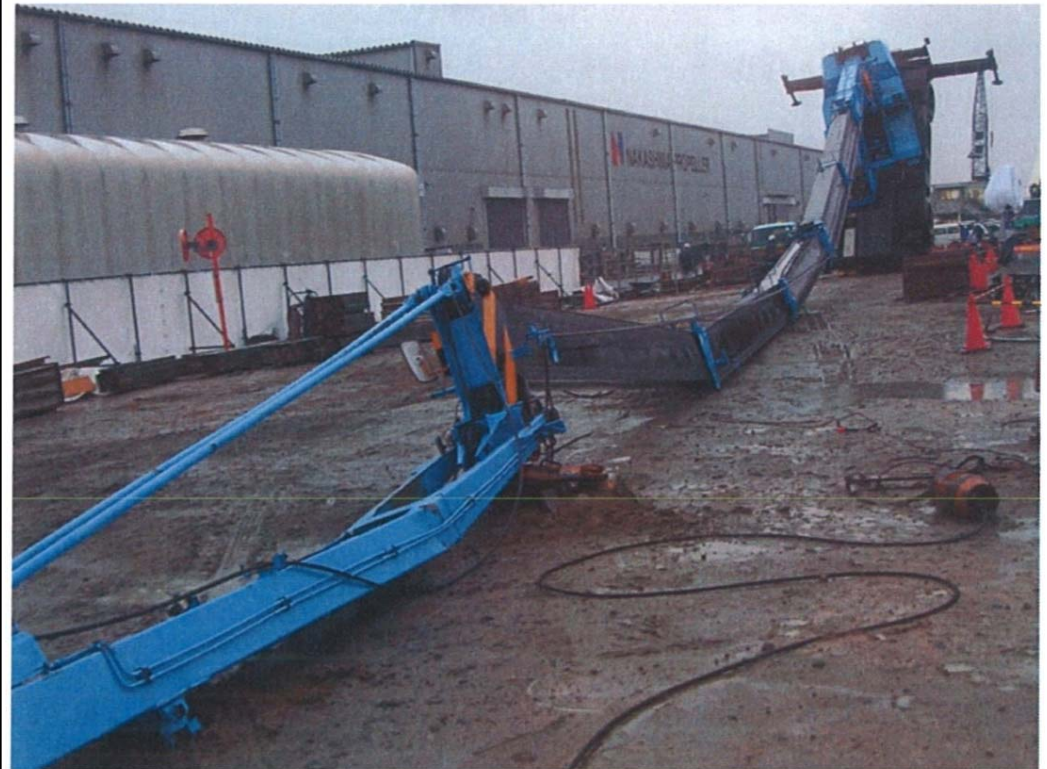
ラフタークレーンの 作業半径確認中に於ける転倒事故

翌日の作業半径を確認中、荷は吊らず、ブームはフル出し（41.2m）+ジブは1段出し（7.8m）で倒していった。黄色ランプが点灯し限界を感じブームを起こしたが、そのまま転倒した。

- ①クレーンのジブ出し作業においてオペレーターがコンビネーターセット操作をしたと勘違いして運転をした。
- ②事故の機種は年式が古くジブの張り出し検知機能が付いていなかった。
- ③クレーンのジブ出し作業におけるオペレーターの作業手順を確認していなかった。

- ①ジブ出し作業時はコンビネーターセット完了を担当者に確認してもらってから作業にかかる。
- ②ジブを使用する作業時はコンビネーター設定を行った事を確認して点検表に記入する。
- ③ジブ出し作業時はオペレーターにコンビネーターセットをした事を報告させ確認してから作業にかかる。

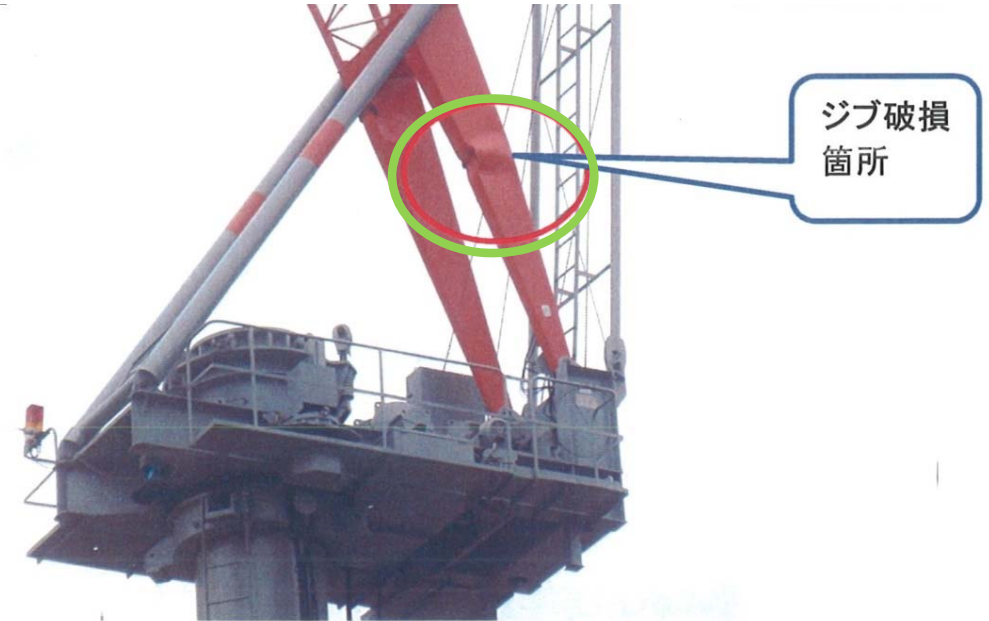
クライミングクレーンのジブ破損（リミットスイッチの解除）

月例点検終了の後、ジブを伏せた際に、クレーン本体のクライミング時に使用する吊環（つりかん）とジブが接触し破損した。

- ① 点検者が、起伏ワイヤーのドラム乱巻を直すため「伏LS」を解除したが、作業終了後に同LSの復旧措置を失念した。
〔LS：リミットスイッチ〕
- ② クレーン操作者が、「伏LS」解除の状態に気が付かずに、ジブの伏せ動作を行った。

- ① 点検者に対して、点検作業終了時に、全てのリミットスイッチが作動するか、必ず作動確認を行うように指導する。
- ② 点検者全員を対象とした、再教育を実施する。
