クライミングクレーンのジブ破損（リミットスイッチの解除）

災害発生日	2011年 7月			
災害属性	被災程度	物損	被災者属性	-
被災者	職種	-	年齢	- 歳
	経験年数	- 年	就労日数	- 日
災害情報	型別	接触	起因別	クレーン
機械属性	機種	クライミングクレーン	能力	40t-m
	仕様	-	その他	-

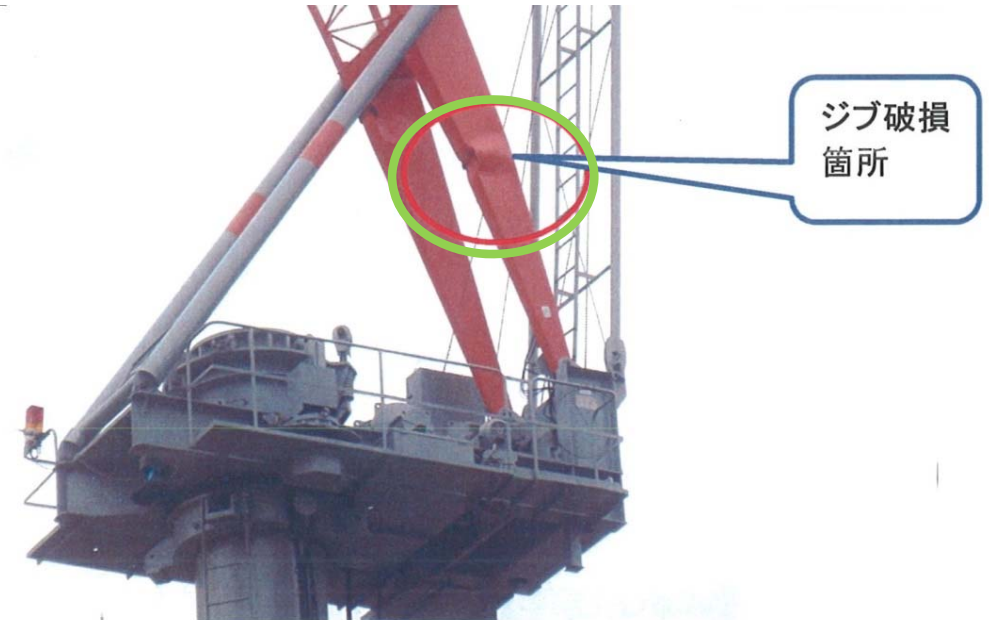
■ 発生状況図

月例点検終了の後、ジブを伏せた際に、クレーン本体のクライミング時に使用する吊環（つりかん）とジブが接触し破損した。

- ① 点検者が、起伏ワイヤーのドラム乱巻を直すため「伏LS」を解除したが、作業終了後に同LSの復旧措置を失念した。
〔LS：リミットスイッチ〕
- ② クレーン操作者が、「伏LS」解除の状態に気が付かずに、ジブの伏せ動作を行った。

- ① 点検者に対して、点検作業終了時に、全てのリミットスイッチが作動するか、必ず作動確認を行うように指導する。
- ② 点検者全員を対象とした、再教育を実施する。
