杭打機による荷卸し作業中 転倒事故

■ 基本情報〔土木・**建築**〕

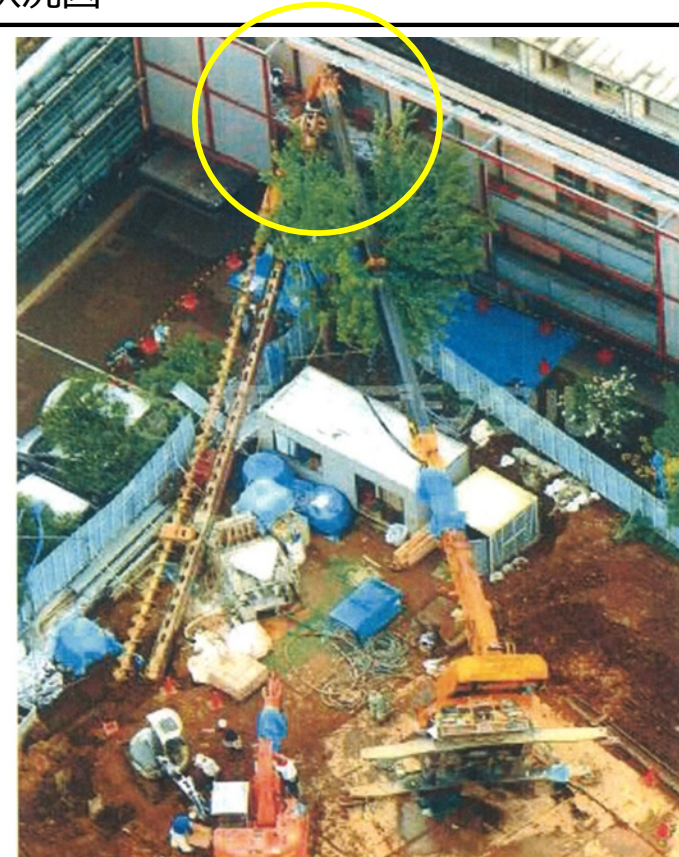
■ 発生状況図

杭打機（25 t 吊ラフテレーンクレーン）が、山留杭打の準備でセメント梱包材の荷卸し作業をしている時、バランスを崩しアームの先端が隣接施設に当たった。

- ① 職員・作業員の許容最大作業半径の認識不足。
- ② 荷卸し場所が 最大作業半径ギリギリだった。
- ③ 杭打機前方にモンケンが取付られていた。
準備作業における計画の不備

- ① 基礎工事用機械による、自らの組立解体と杭以外のクレーン揚重作業について禁止する。
- ② 施工部位を含めた作業ヤード 計画の見直し。
- ③ 一般資材揚重作業は、移動式クレーンで実施する。
